Projet de remembrement d'Eschweiler Ouest : contenu des fiches

Fiche d'évaluation : projet de remembrement forestier de ESCHWEILER OUEST

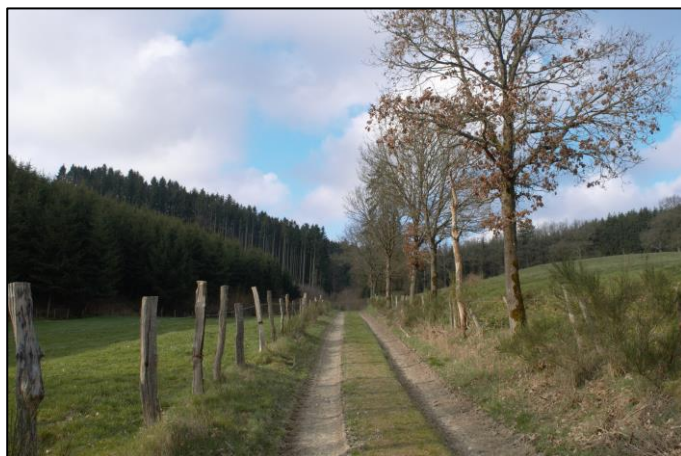
Tronçon n°1	266 m
Cote tronçon

Sous-tronçon n°	Longueur (m)	Ex/nv	Points « chauds » / commentaire	Choix réalisé /recommandations
1_1	266	Ex	Proximité d'un ruisseau et d'une friche humide (> 5m du chemin). Plusieurs alignements d'arbres d'intérêt écologique et paysager.	<ul style="list-style-type: none"> Chemin en bon état ne nécessitant que des travaux de faible intensité se concentrant sur les 5m de part et d'autre du chemin (largeur actuelle de 2,8m). Surveillance rapprochée du chantier pour préserver les alignements d'arbres.

Chemin en bon état ne nécessitant que des travaux de faible intensité se concentrant sur les 5m de part et d'autre du chemin → Acceptation du tracé sous réserve de la surveillance du chantier pour un impact minimal.

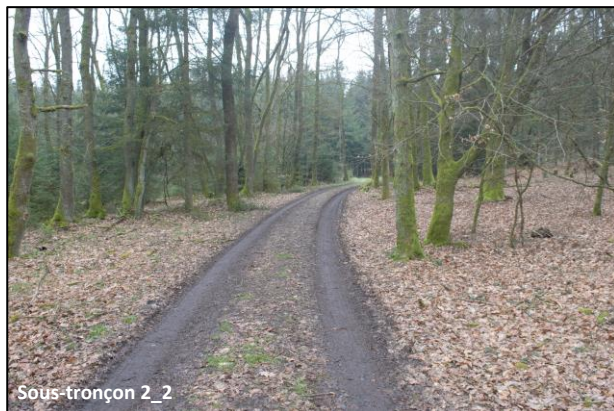
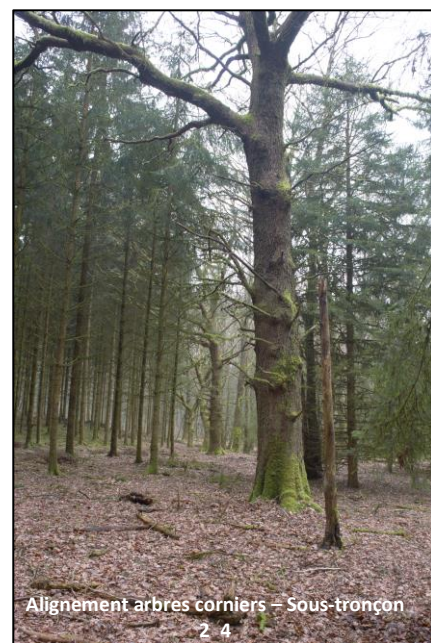
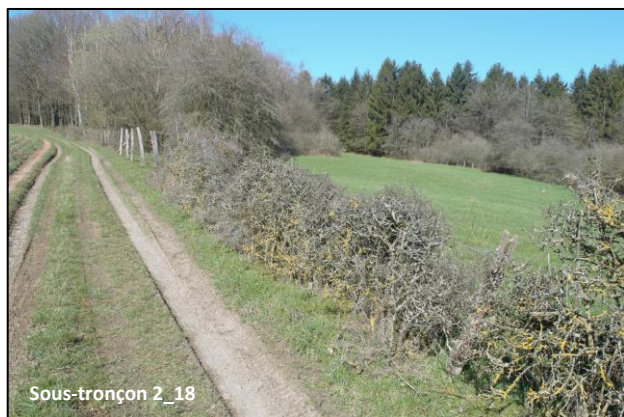
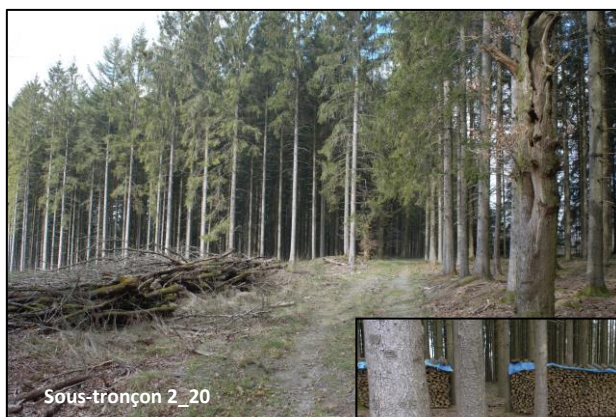
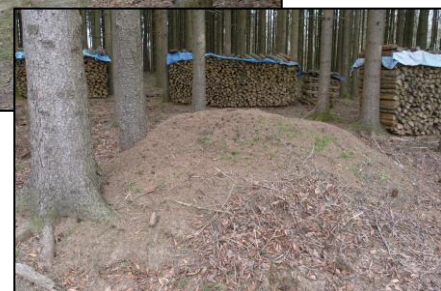
Tronçon n°2	6.854 m
Cote tronçon

Sous-tronçon n°	Longueur (m)	Ex/nv	Points « chauds » / commentaire	Choix réalisé /recommandations
2_1	295	Ex	Aucun.	
2_2	678	Ex	Présence de plusieurs arbres corniers à plus de 5m.	<ul style="list-style-type: none"> Chemin en bon état ne nécessitant que par endroits des travaux de faible intensité se concentrant sur les 5m de part et d'autre du chemin (largeur actuelle variant de 3m à 2,8m). Préserver les arbres corniers. Sensibiliser les gestionnaires à la diversification des peuplements.
2_3	461	Ex	Zone humide (résurgence ruisseau) à moins de 5m. Présence de quelques arbres corniers à moins de 5m.	<ul style="list-style-type: none"> Elargissement si possible du chemin du côté opposé à celui où se trouve la zone humide et ne pas circuler sur celle-ci. Conserver au maximum en l'état la zone humide et les arbres feuillus qui s'y trouvent.
2_4	175	Nv	Alignement d'arbres corniers à proximité (> 5m). Arbres morts debout de grosses dimensions.	<ul style="list-style-type: none"> Préserver l'alignement d'arbres corniers. Si abatage de certains arbres morts debout, les laisser en forêt.

2_5	80	Ex	Présence d'un arbre remarquable à moins de 5m.	<ul style="list-style-type: none"> Elargissement du chemin côté prairie dans la mesure du possible. Epargner si possible l'arbre remarquable. Sensibiliser les gestionnaires sur la désignation d'arbres bio
2_6	442	Nv	Plusieurs arbres corniers à moins de 5m du tracé. Alignement d'arbres morts debout à moins de 10m. Zone de suintement sur le tracé (sols humides)	<ul style="list-style-type: none"> Limiter l'emprise des machines dans la zone de suintement afin d'éviter d'endommager les sols du peuplement. Epargner les arbres corniers, surtout ceux à valeur écologique "forte". Respecter la zone d'écoulement des eaux afin de ne pas endommager les sols.
2_7	715	Ex	Présence d'une petite zone humide avec un groupe de peuplier à moins de 5m. Présence d'un arbre cornier à moins de 5m.	<ul style="list-style-type: none"> Epargner au maximum les peupliers ainsi que de la zone humide lors de l'élargissement du chemin.

2_8	164	Nv	Alignement d'arbres corniers en bordure du peuplement de valeur écologique forte à moins de 5m.	<ul style="list-style-type: none"> Adapter le tracé sur le terrain de façon à épargner au maximum l'alignement d'arbres. Epargner l'arbre cornier isolé.
2_9	309	Ex	Zone de suintement à 5m.	<ul style="list-style-type: none"> Encourager la désignation d'arbres bio et la protection des sols.
2_10	712	Ex	Zone de bois mort à moins de 5m avec sols très sensibles au tassement. Nid de cigogne potentiel à > 30m. Traversée à l'est d'un habitat 9110.	<ul style="list-style-type: none"> Eviter le passage des machines dans la partie est du sous-tronçon (humide et sensible au tassement). Si abatage de bois morts debout, les laisser en forêt. Vérifier l'occupation du nid et si occupation, réalisation des travaux en dehors de la période de nidification. Suivi des travaux pour la préservation maximale des gros arbres en bord de voirie. Eviter les sacrifices d'exploitation pouvant nuire à la régénération de l'habitat N2000. Plusieurs parcelles en gestion publique → désignation arbres bio.

2_11	278	Ex	Présence d'un arbre cornier à 6m. Chemin en mauvais état.	
2_12	260	Nv	Présence d'un arbre cornier à 6m, d'un arbre mort debout de valeur écologique forte à 8m et d'un fond de vallon rocailleux avec ruisseau temporaire à 10m. Passage à travers un habitat 9110.	<ul style="list-style-type: none"> Eléments renseignés facilement épargnables. Suivi des travaux pour la préservation maximale des gros arbres en bord de voirie. Eviter les sacrifices d'exploitation pouvant nuire à la régénération de l'habitat N2000.

2_13	570	Ex	Présence de plusieurs arbres corniers à moins de 5m.	<ul style="list-style-type: none"> • Si élargissement du chemin, le faire en empiétant le plus sur la zone agricole. • Préserver les arbres corniers à valeur forte ou plus renseignés.
2_14	57	Ex	Présence de plusieurs arbres remarquables à moins de 5m. Bordure d'un habitat 9110.	<ul style="list-style-type: none"> • Conserver/ développer les éléments de lisière. • Elargissement du côté de la surface agricole si possible pour préserver au maximum l'habitat N2000. • Plusieurs parcelles en gestion publique → désigner des arbres bio.
2_15	56	Nv	Présence d'un groupe d'arbres d'intérêt écologique. Passage en partie dans un habitat 9110.	<ul style="list-style-type: none"> • Epargner si possible le groupe d'arbres identifié • Surveillance accrue lors des travaux pour épargner au maximum l'habitat N2000. • Plusieurs parcelles en gestion publique → laisser vieillir quelques arbres.

2_16	129	Ex	Aucun.	
2_17	175	Ex	Présence de plusieurs arbres corniers et d'un arbre remarquable à moins de 5m. Zone d'une zone humide (BK11) >5m.	<ul style="list-style-type: none"> • Elargissement du côté de la surface agricole au maximum pour préserver les arbres de bordure. • Préserver l'arbre remarquable. • Epargner la zone humide BK11 identifiée. • Surveillance rapprochée des travaux.
2_18	675	Ex	Présence d'un arbre cornier et de plusieurs petites haies à moins de 5m. Présence d'une zone humide à >5m et d'un ruisseau à plus de 10m.	<ul style="list-style-type: none"> • Elargissement du côté surface agricole au maximum pour préserver les lisières. • Préserver l'arbre cornier, les haies et la zone humide identifiés. • Remettre les haies en état si endommagement.
2_19	230	Ex	Aucun.	<ul style="list-style-type: none"> • Si élargissement du chemin, le faire en empiétant le plus sur la zone agricole pour préserver un maximum la lisière forestière.

2_20	393	Ex	Présence de nombreux arbres corniers, arbres remarquables ou d'intérêt écologique à moins de 5m. Présence de 3 fourmilières à moins de 2m.	<ul style="list-style-type: none"> • Préserver au maximum les éléments identifiés comme ayant une valeur écologique forte ou supérieure. • Préserver au maximum les fourmilières. • Surveillance rapprochée des travaux.

Acceptation du tracé sous réserve de la surveillance du chantier pour un impact minimal. Encourager la structuration et diversification des peuplements. Mettre en œuvre des mesures concrètes pour la biodiversité (désignation arbres bio, etc.) dans les parcelles en gestion publique.

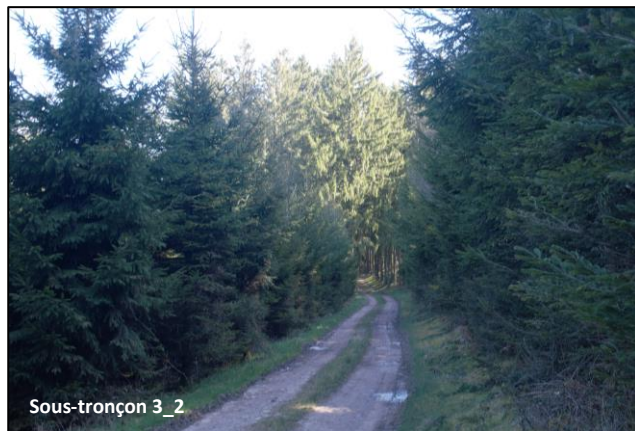
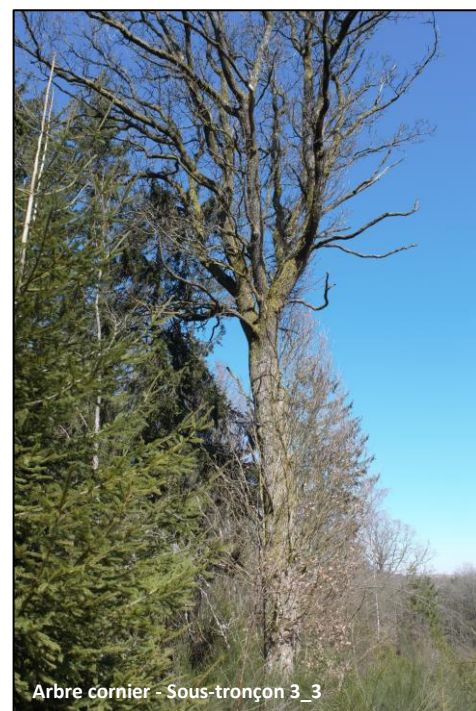
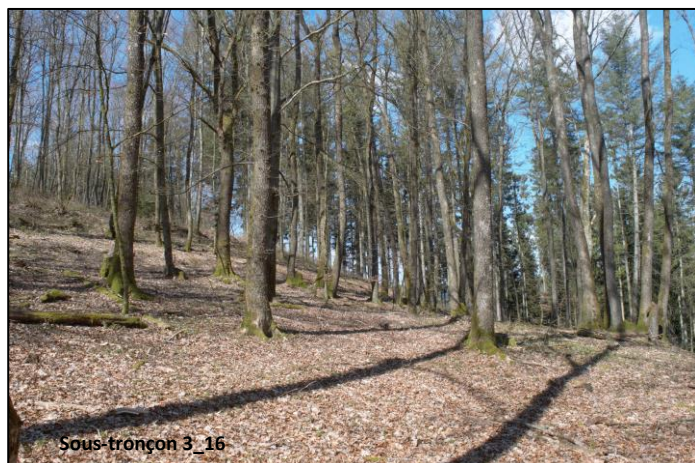
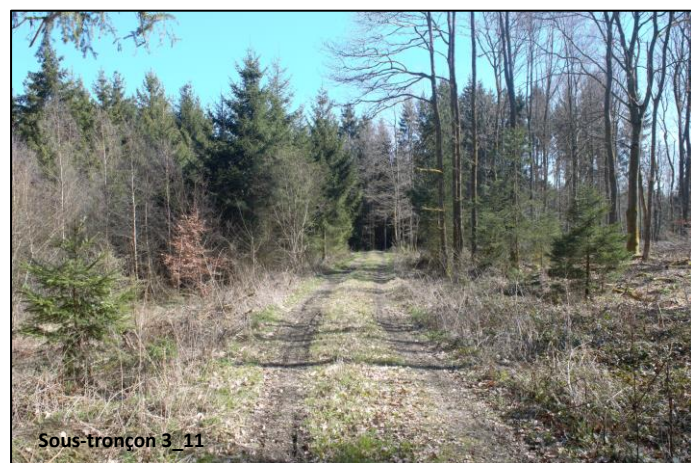
Tronçon n°3	10.086 m
Cote tronçon

Sous-tronçon n°	Longueur (m)	Ex/nv	Points « chauds » / commentaire	Choix réalisé /recommandations
3_1	657	Ex	Cours d'eau (BK12) à 5m du chemin.	<ul style="list-style-type: none"> Développer les écotones (haies) le long de la voirie.
3_2	1.097	Ex	Présence de plusieurs arbres corniers à moins de 5m Présence d'une fourmière et d'une haie à moins d'1m.	<ul style="list-style-type: none"> Surveillance rapprochée du chantier pour préserver les éléments renseignés. Remise en état de la haie si endommagement.
3_3	874	Nv	Présence de plusieurs arbres corniers à moins de 5m du tracé prévu, dont un sur le tracé.	<ul style="list-style-type: none"> Modification du tracé pour épargner l'arbre cornier. Epargner les autres arbres corniers référencés.
3_4	162	Ex	Présence d'un arbre mort debout d'intérêt écologique fort à moins de 5m. Traversée de deux petits cours d'eau temporaires.	<ul style="list-style-type: none"> Encourager la diversification feuillue des peuplements. Si abattage du bois mort debout, le laisser en forêt. Veiller à respecter les deux petits cours d'eau et leurs abords lors de l'aménagement des ponts.

3_5	1.458	Ex	Présence d'arbres d'intérêt écologique, d'arbres corniers et d'alignement d'arbres remarquables ou d'intérêt particulier à moins de 5m. Traversée d'un petit ruisseau. Proximité d'une prairie humide (BK11). Longe un habitat 9110.	<ul style="list-style-type: none"> Respect de l'emprise du ruisseau et de ses alentours lors de la réalisation du pont. Surveillance rapprochée du chantier pour préserver les éléments renseignés lors du passage des charrois. Encourager la diversification des peuplements résineux, notamment là où le ruisseau passe. Encourager la désignation d'arbres bio dans les habitats feuillus.
3_6	762	Ex	Présence d'un arbre cornier et d'une haie d'intérêt à moins de 2m.	<ul style="list-style-type: none"> Remise en état de la haie si endommagement.
3_7	179	Ex	Présence d'une haie d'intérêt écologique à moins de 5m. Arbres corniers à 5m.	<ul style="list-style-type: none"> Elargir en empiétant si possible un maximum sur la zone agricole afin de préserver les arbres de bordures. Préserver au maximum les éléments renseignés. Remise en état de la haie si endommagement.

3_8	54	Ex	Aucuns.	<ul style="list-style-type: none"> Développer la lisière.
3_9	165	Ex	Alignement d'arbres de bordure. Arbre cornier à moins de 5m.	<ul style="list-style-type: none"> Favoriser la structuration verticale du peuplement.
3_10	289	Ex	Présence de plusieurs arbres corniers et d'une haie à moins de 5m. Sols humides à certains endroits.	<ul style="list-style-type: none"> Préserver au maximum les éléments renseignés. Préserver les sols sensibles. Remise en état de la haie si endommagement. Sensibiliser les gestionnaires sur la sensibilité des sols.
3_11	315	Ex	Présence d'arbres corniers à moins de 5m.	<ul style="list-style-type: none"> Préserver les arbres corniers situés à moins de 5m si possible. Encourager à la structuration des peuplements feuillus et la diversification en essences des peuplements résineux.
3_12	711	Ex	Présence d'arbres corniers, de haies et d'alignement d'arbres remarquables à moins de 5m. Présence d'une fourmière à moins de 2m.	<ul style="list-style-type: none"> Surveillance rapprochée du chantier pour préserver les éléments renseignés. Remise en état des haies si endommagement. Développer les écotones (haies) le long de la voirie.

3_13	386	Ex	Présence de deux arbres corniers à moins de 5m.	<ul style="list-style-type: none"> Préserver l'arbre cornier à valeur écologique forte.
3_14	1.334	Ex	Présence d'un arbre remarquable à moins de 2m. Traversée d'un petit cours d'eau temporaire.	<ul style="list-style-type: none"> Préserver l'arbre remarquable. Encourager la diversification des peuplements.
3_15	256	Ex	Pentes fortes à proximité.

3_16	922	Nv	Présence de plusieurs arbres corniers et d'arbre mort debout ou couché à valeur forte à moins de 5m. Traversée d'un fond de vallon rocailleux et d'un petit ruisseau temporaire (construction d'un pont). Traversée d'un habitat 9130. Traversée d'une zone de suintement.	<ul style="list-style-type: none"> • Réaliser l'aménagement du pont en respectant l'environnement alentours. • Préserver les éléments écologiques à valeur forte renseignés et conserver les arbres corniers. • Déplacer le bois mort au sol. • Suivi des travaux pour la préservation maximale des gros arbres en bord de voirie. • Eviter les sacrifices d'exploitation pouvant nuire à la régénération de l'habitat N2000.
3_17	176	Ex	Présence d'une haie d'intérêt écologique à moins de 2m.	<ul style="list-style-type: none"> • Remise en état de la haie si endommagement.
3_18	57	Ex	Aucun.	
3_19	234	Nv	Présence d'un arbre cornier et d'un arbre d'intérêt écologique à moins de 10m.	<ul style="list-style-type: none"> • Si possible, préserver les éléments renseignés. • Encourager la diversification des essences.

Acceptation du tracé sous réserve de la surveillance du chantier pour un impact minimal. Sensibiliser les propriétaires sur la diversification des peuplements forestiers.

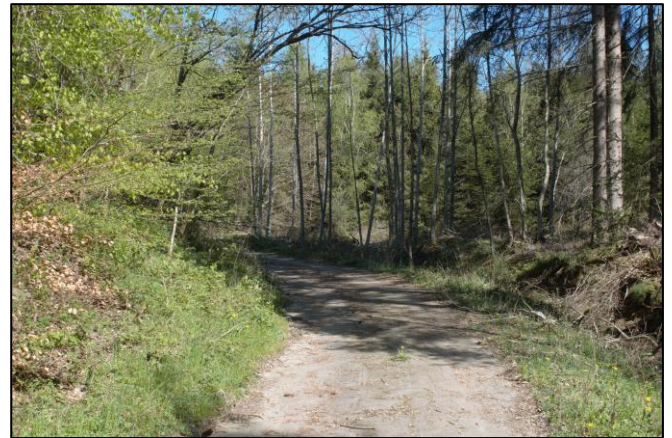
Tronçon n°4	240 m
Cote tronçon

Sous-tronçon n°	Longueur (m)	Ex/nv	Points « chauds » / commentaire	Choix réalisé /recommandations
4_1	240	Ex	Aucun. Remplacement du macadam.	<ul style="list-style-type: none"> Chemin en bon état ne nécessitant que des travaux de faible intensité. Encourager la réalisation de lisières forestières structurées.

Chemin en bon état ne nécessitant que des travaux de faible intensité → Acceptation du tracé sous réserve de la surveillance du chantier pour un impact minimal.

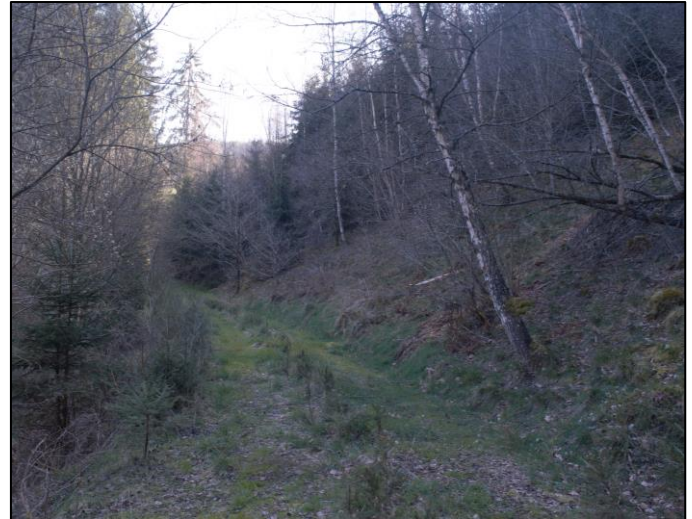
Tronçon n°5	199 m
Cote tronçon

Sous-tronçon n°	Longueur (m)	Ex/nv	Points « chauds » / commentaire	Choix réalisé /recommandations
5_1	199	Ex	Aucun.	<ul style="list-style-type: none"> Encourager la diversification des peuplements.

Chemin en bon état ne nécessitant que des travaux de faible intensité → Acceptation du tracé sous réserve de la surveillance du chantier pour un impact minimal.

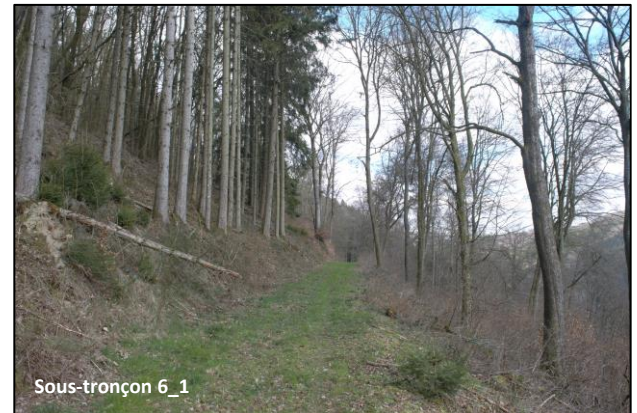
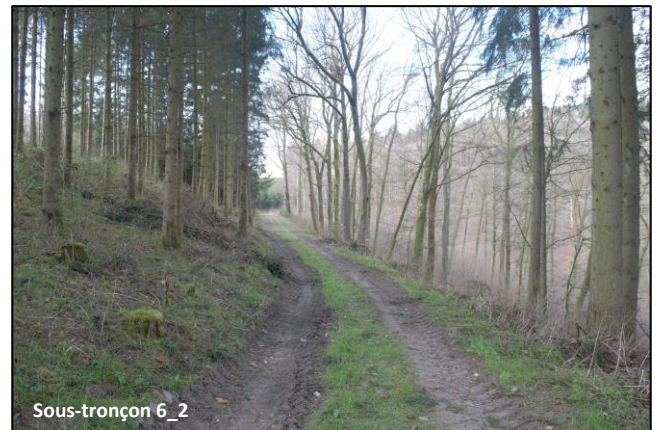
Tronçon n°6	756 m
Cote tronçon

Sous-tronçon n°	Longueur (m)	Ex/nv	Points « chauds » / commentaire	Choix réalisé / recommandations
6_1	276	Ex	Proximité d'un fond de vallon rocailloux avec ruisseau (BK12) en contrebas. Présence de 2 arbres remarquables à moins de 5m. Le fond de vallon est occupé par un habitat 9130.	<ul style="list-style-type: none"> • Privilégier l'élargissement du côté non N2000 dans la mesure du possible. • Suivi des travaux pour la préservation maximale des gros arbres en bord de voirie. • Eviter les sacrifices d'exploitation pouvant nuire à la régénération de l'habitat N2000. • Encourager la désignation d'arbres bio dans le fond de vallon.
6_2	480	Ex	Proximité d'un fond de vallon rocailloux avec ruisseau (BK12) en contrebas. Présence d'un arbre remarquable à moins de 5m. Le fond de vallon est occupé par un habitat 9130.	<ul style="list-style-type: none"> • Respecter l'arbre remarquable, le fond de vallon et l'habitat qui l'occupe. • Surveillance des travaux. • Encourager la désignation d'arbres bio dans le fond de vallon.

Acceptation du tracé sous réserve de la surveillance du chantier pour un impact minimal.

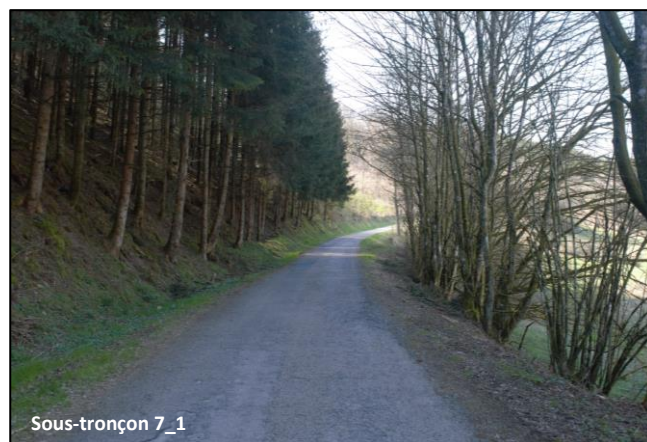
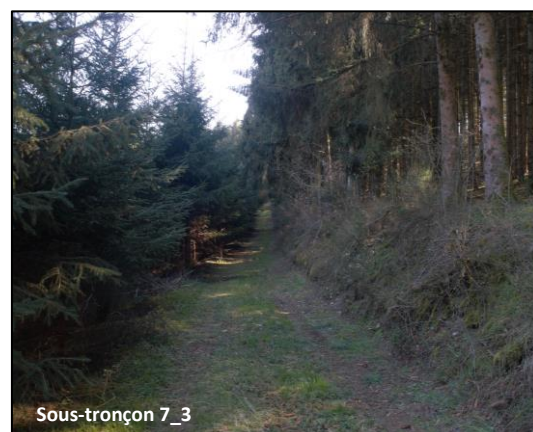
Tronçon n°7	1.914 m
Cote tronçon

Sous-tronçon n°	Longueur (m)	Ex/nv	Points « chauds » / commentaire	Choix réalisé /recommandations
7_1	1.413	Ex	Présence d'un habitat 91E0 à moins de 5m, BK10 à 10m et BK11 à moins de 10m. Présence de plusieurs alignements d'arbres remarquables ou d'intérêt écologique à moins de 5m. Présence d'arbres corniers ou remarquables isolés à moins de 5m.	<ul style="list-style-type: none"> Préserver les éléments structurant du paysage (arbres isolés, haies, alignements d'arbres, etc.) et encourager leur maintien. Développer les écotones (haies) le long de la voirie.
7_2	236	Ex	Aucun.	<ul style="list-style-type: none"> Encourager la diversification des peuplements.
7_3	265	Ex	Présence d'un arbre mort debout de fort intérêt à 5m. Alignement d'arbres corniers à moins de 5m.	<ul style="list-style-type: none"> Préserver l'alignement d'arbres corniers. Encourager une diversification des essences.

Chemin en bon état ne nécessitant que des travaux de faible intensité → Acceptation du tracé sous réserve de la surveillance du chantier pour un impact minimal.

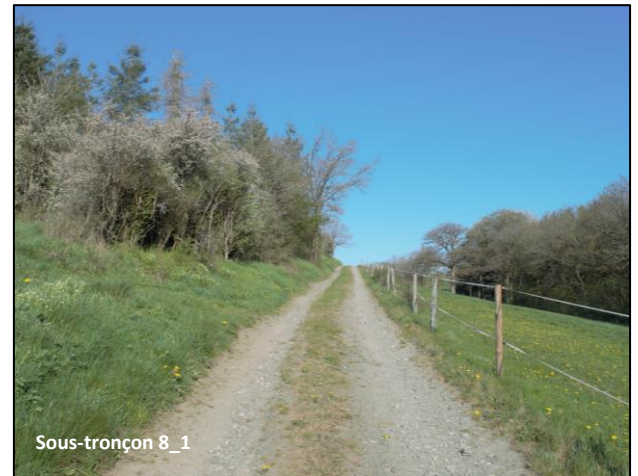
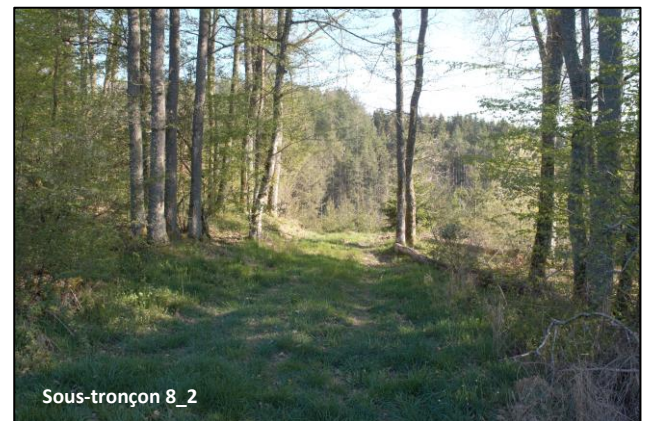
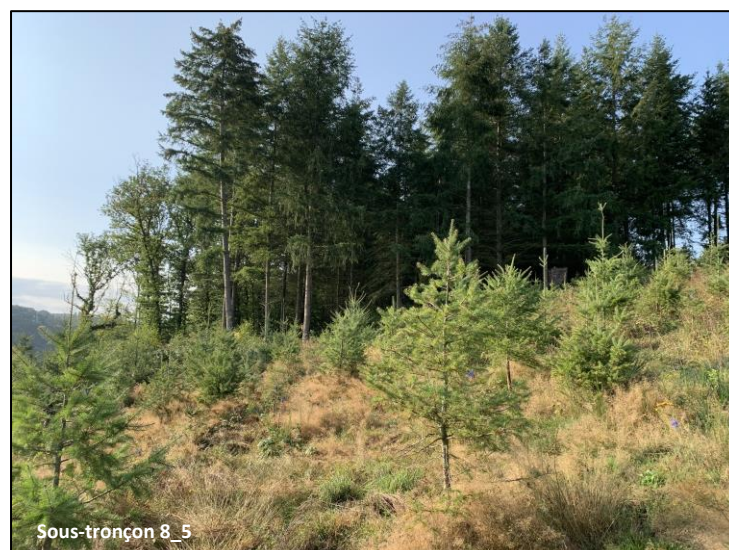
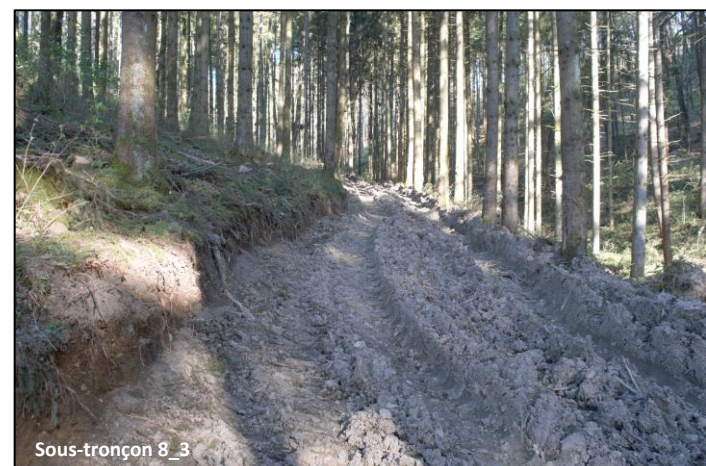
Tronçon n°8	2.503 m
Cote tronçon

Sous-tronçon n°	Longueur (m)	Ex/nv	Points « chauds » / commentaire	Choix réalisé /recommandations
8_1	760	Ex	Présence d'un bosquet de jeunes arbres et arbustes feuillus à moins de 5m. Présence d'un groupe de bois morts debout/dépérissant à moins de 5m également.	<ul style="list-style-type: none"> Essayer de préserver les éléments ligneux renseignés au maximum. Développer des écotones (haies) le long de la voirie.
8_2	19	Ex	Présence d'un groupe de bois morts debout/dépérissant à moins de 5m. Chemin fort endommagé (ornières).	<ul style="list-style-type: none"> Essayer de préserver au maximum les éléments ligneux mentionnés. Sensibiliser à la diversification des essences.
8_3	905	Ex	Proximité et traversée d'un cours d'eau (biotope protégé BK 12) et de quelques arbres corniers d'intérêt	<ul style="list-style-type: none"> Dégâts importants de débardage au sol dans la moitié est du chemin. Empêcher la dégradation du chemin à l'avenir. Renaturation du cours d'eau et préserver au maximum les éléments ligneux mentionnés.

8_4	176	Ex	Présence d'un arbre cornier en bordure du chemin. Chemin très endommagé (ornières).	<ul style="list-style-type: none"> Empiéter le plus possible sur le terrain mis à blanc pour l'élargissement du chemin afin de préserver les arbres feuillus de bordure. Suivi des travaux pour la préservation maximale des gros arbres en bord de voirie.
8_5	642	Nv	Présence d'arbres corniers et d'arbres morts debout à moins de 10m. Zone de bois morts à moins de 10m. Pentes fortes.	<ul style="list-style-type: none"> Préserver le plus possible les éléments renseignés, surtout ceux à valeur écologique forte. Sensibiliser à la protection des sols sur pentes. Si abattage des arbres morts debout, les laisser en forêt.

Acceptation du tracé sous réserve de la surveillance du chantier pour un impact minimal.

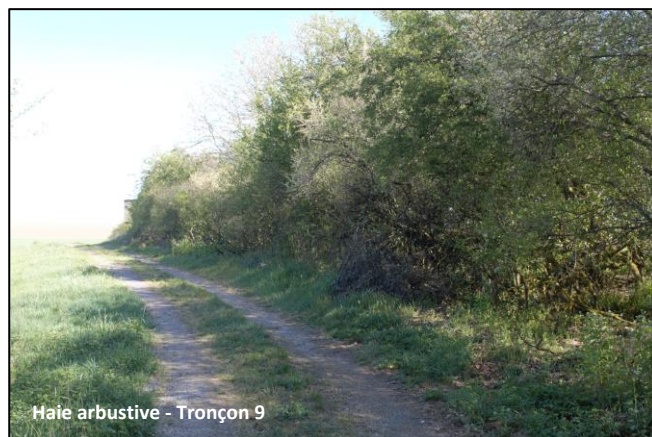
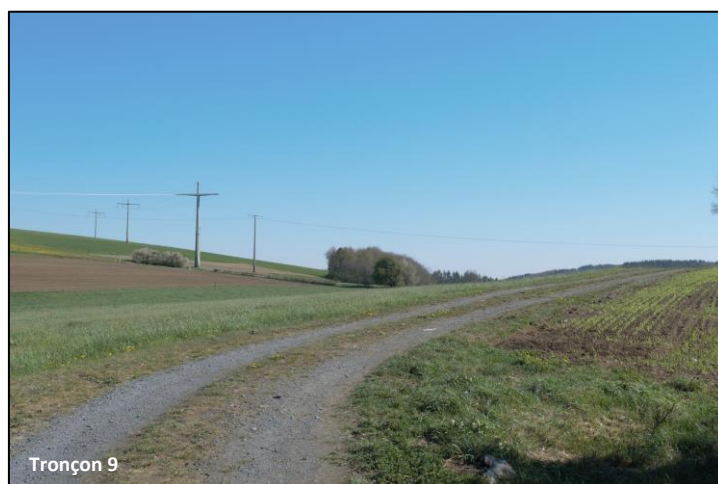
Tronçon n°9	288 m
Cote tronçon

Sous-tronçon n°	Longueur (m)	Ex/nv	Points « chauds » / commentaire	Choix réalisé /recommandations
9_1	288	Ex	Présence d'une haie arbustive d'intérêt écologique élevé à moins de 2m du chemin. Présence de deux arbres d'intérêt paysager à proximité également.	<ul style="list-style-type: none"> Conserver la haie arbustive et les arbres d'intérêt paysager en l'état. Entreprendre la création d'écotones (haies) le long de la voirie.

Chemin en bon état ne nécessitant que des travaux de faible intensité → Acceptation du tracé sous réserve de la surveillance du chantier pour un impact minimal.

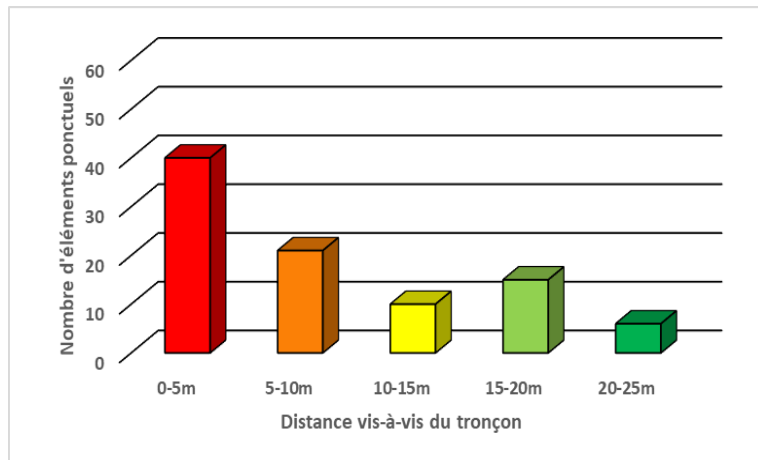
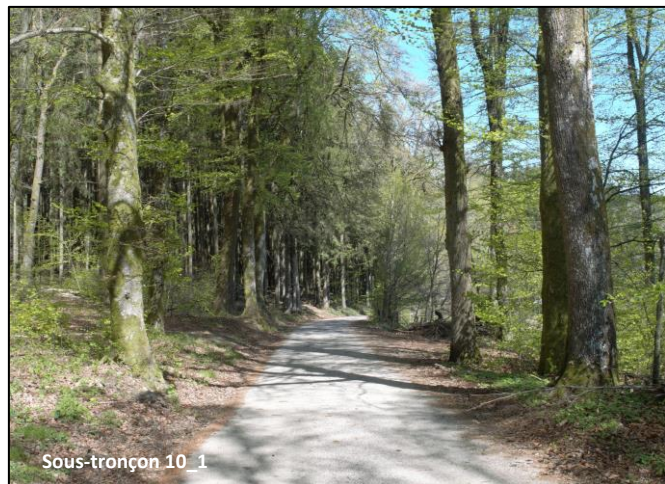
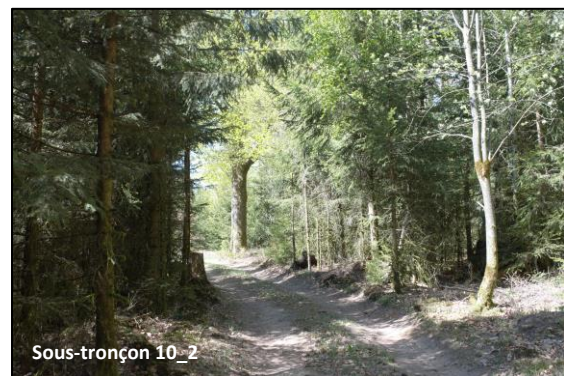
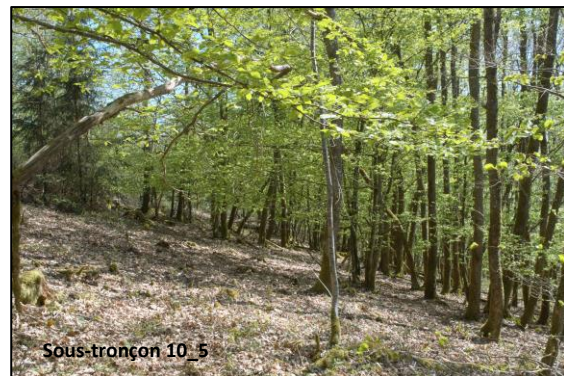
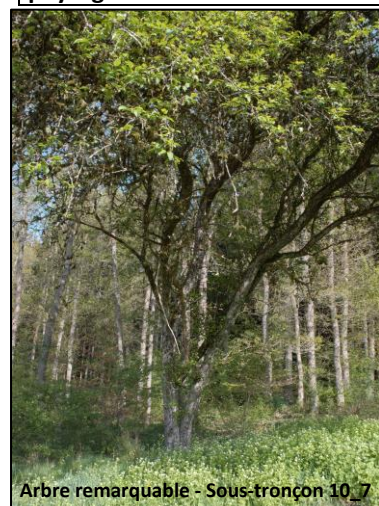
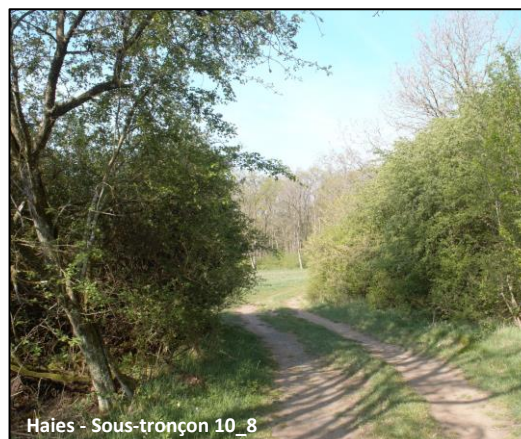
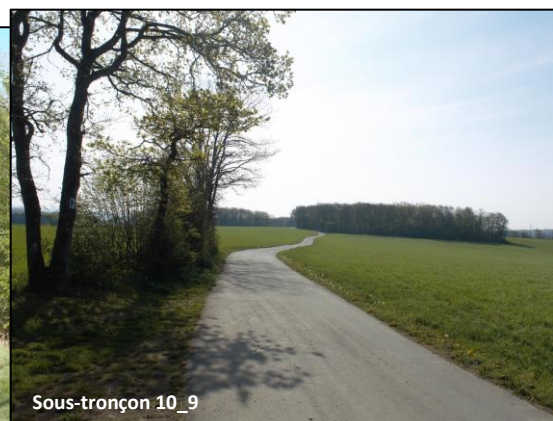
Tronçon n°10	12.095 m
Cote tronçon

Sous-tronçon n°	Longueur (m)	Ex/nv	Points « chauds » / commentaire	Choix réalisé /recommandations
10_1	1.609	Ex	Présence de plusieurs arbres corniers à moins de 5m. Présence d'un groupe et de plusieurs alignements d'arbres d'intérêt écologique élevé à moins de 5m. Passage en bordure et au travers d'un habitat 9110. Proximité d'un biotope protégé BK11.	<ul style="list-style-type: none"> Sensibiliser à la désignation d'arbres bio et de bois morts au sein des peuplements feuillus, spécialement ceux abritant l'habitat N2000. Suivis des travaux pour s'assurer du maintien en l'états des éléments mentionnés lors du passage du charrois.
10_2	415	Ex	Présence d'un arbre cornier de valeur écologique forte à moins de 2m.	<ul style="list-style-type: none"> Conserver l'arbre cornier si possible. Suivi des travaux pour la préservation maximale des gros arbres en bord de voirie. Encourager à la désignation d'arbres bio dans les peuplements feuillus.

10_3	611	Ex	Présence de plusieurs arbres corniers d'intérêt écologique élevé à moins de 10m. Présence d'une haie et d'un bosquet à moins de 10m. Passage à proximité d'un habitat 9130.	<ul style="list-style-type: none"> Conserver les éléments importants renseignés. Empiéter au maximum en zone agricole ou résineuse quand c'est possible. Préserver le bosquet et la haie. Remettre en état de la haie si endommagement. Assurer la préservation maximale des gros arbres en bord de voirie.
10_4	1.754	Ex	Présence de nombreux arbres d'intérêt écologiques porteurs de trous de pic à proximité. Passage à travers d'habitats 9130.	<ul style="list-style-type: none"> Sensibiliser à la désignation d'arbres bio et de bois morts au sein des peuplements feuillus, spécialement ceux abritant l'habitat N2000.
10_5	454	Nv	Présence de nombreux arbres corniers porteurs de micro-habitats (trous de pic) à moins de 10m.	<ul style="list-style-type: none"> Réaliser le chemin en empiétant sur le peuplement résineux au maximum pour épargner les arbres de bordure. Préserver au maximum les arbres porteurs de trous de pics.

10_6	102	Ex	Présence de plusieurs arbres morts debout d'intérêt et d'un arbre cornier à plus de 5m.	<ul style="list-style-type: none"> Conserver les éléments mentionnés. Si abattage des arbres morts debout, les laisser en forêt. Sensibiliser à la diversification des essences et conservation du bois morts.
10_7	658	Nv	Présence de nombreux arbres corniers et arbres morts à moins de 10m. Passage au travers d'une zone de bois morts sur pied. Présence d'un arbre remarquable (pommier) d'intérêt à moins de 5m.	<ul style="list-style-type: none"> Essayer de conserver au maximum les éléments à valeurs forte ou plus. Conserver l'arbre remarquable. Si coupe de bois morts debout, les laisser au sol au maximum. Déplacer le bois mort couché renseigné. Plusieurs parcelles en gestion publique → inciter à la diversification des essences et à la désignation d'arbres bio.
10_8	178	Ex	Présence d'une haie, d'un arbre cornier et d'un arbre mort debout de valeur écologique forte à moins de 5m.	<ul style="list-style-type: none"> Conserver au maximum les éléments mentionnés et élargir le chemin en empiétant le plus sur la zone agricole. Suivi des travaux pour la préservation maximale des gros arbres feuillus en bord de voirie. Diversification des essences en milieu résineux et instauration d'une structuration verticale. Plusieurs parcelles en gestion publique → Mise en place de lisière forestière étagée pour compenser l'endommagement de la haie et du bosquet ou bien planter une haie d'essences indigènes à forte valeur écologique.

10_9	2.668	Ex	Présence d'arbres remarquables, arbres corniers et arbres morts debout à moins de 5m. Présence d'une zone de bois morts debout à proximité. Présence de petits bosquets renseignés comme biotopes BK17 et BK16 à proximité directe de la voirie. Proximité d'une zone sensible du point de vue archéologique	<ul style="list-style-type: none"> • A priori pas de travaux nécessaires. Si changements, consulter un expert concernant la zone de sensibilité archéologique proche. • Sensibiliser sur l'importance des éléments bocagers dans le paysage et le réseau écologique. • Inciter à la diversification des essences et à la désignation d'arbres bio.
10_10	461	Ex	Présence d'un bosquet et d'un arbre remarquable à moins de 5m.	<ul style="list-style-type: none"> • Conserver l'arbre remarquable mentionné.
10_11	338	Ex	Aucun.	<ul style="list-style-type: none"> • Plusieurs parcelles en gestion publique → Inciter à la diversification des essences et la structuration des peuplements.

10_12	316	Ex	Présence d'alignements d'arbres d'intérêt à moins de 10m. Présence d'une zone de suintement à moins de 5m. Présence d'une zone de bois morts à proximité.	<ul style="list-style-type: none"> • Préserver les éléments mentionnés au maximum. • Conserver un maximum de bois mort de la zone identifiée. • Si abattage de bois morts debout, en laisser un maximum en forêt.
10_13	275	Nv	Présence d'un arbre cornier et d'un bois mort au sol d'intérêt à moins de 10m du tracé prévu.	<ul style="list-style-type: none"> • Préserver les éléments mentionnés au maximum. • Déplacer le bois mort au sol. • Plusieurs parcelles en gestion publique → Favoriser la diversification des essences et la régénération naturelle du chêne.
10_14	378	Ex	Présence d'un alignement d'arbres d'intérêt à moins de 10m. Présence d'un biotope protégé BK07 à moins de 5m.	<ul style="list-style-type: none"> • Préserver le biotope BK07 et l'alignement d'arbres. • Réaliser un suivi des travaux pour s'assurer de cela.

10_15	491	Ex	Présence d'une haie d'intérêt à moins de 5m. Biotope protégé BK07 en fin de tracé à 5m de celui-ci. Traversée d'une lisière forestière d'intérêt écologique (BK15).	<ul style="list-style-type: none"> • Préserver le biotope BK07 lors des travaux et essayer d'endommager le moins possible la haie en empiétant au maximum sur la zone agricole. • Si endommagement de la haie, remise en état de celle-ci. • Sensibiliser sur la création de lisière forestière structurée.
10_16	614	Ex	Présence de plusieurs haies en bordure de chemin.	<ul style="list-style-type: none"> • Préserver au maximum les haies. • Remette les haies en état si endommagement. • Sensibiliser sur l'importance des éléments bocagers dans le paysage et le réseau écologique.
10_17	117	Nv	Présence de deux arbres corniers à moins de 5m. Présence d'un biotope BK11 et d'une zone de source à plus de 15m.	<ul style="list-style-type: none"> • Préserver les arbres corniers et surtout ceux à valeur écologique forte. • Assurer un suivi pendant les travaux pour s'assurer que les biotopes protégés sont bien épargnés.

10_18	655	Nv	Présence de plusieurs arbres corniers et arbres morts debout à moins de 10m du tracé prévu. Présence d'une zone de bois morts à proximité.	<ul style="list-style-type: none"> • Préserver les éléments renseignés au maximum, surtout ceux avec une valeur écologique forte ou plus. • Conserver un maximum le bois mort dans la zone renseignée et si coupe de certains bois morts debout, les laisser au sol.

Acceptation du tracé sous réserve de la surveillance du chantier pour un impact minimal. Encourager la structuration et diversification des peuplements. Mettre en œuvre des mesures concrètes pour la biodiversité (désignation arbres bio, etc.) dans les parcelles en gestion publique.

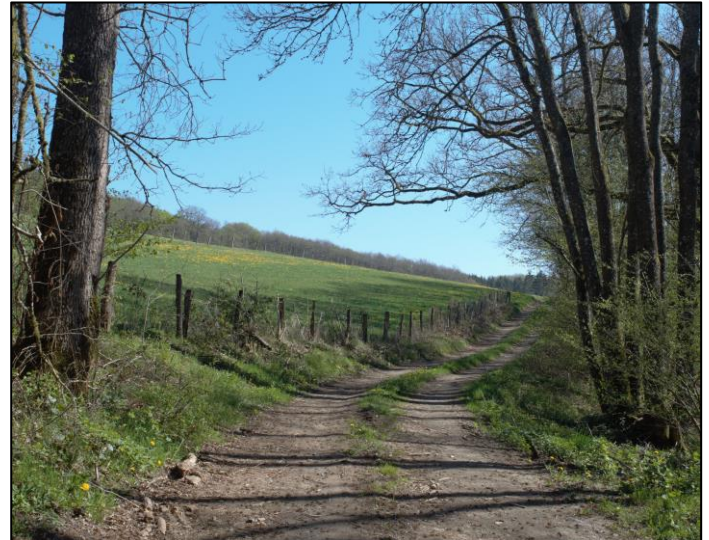
Tronçon n°11	123 m
Cote tronçon

Sous-tronçon n°	Longueur (m)	Ex/nv	Points « chauds » / commentaire	Choix réalisé /recommandations
11_1	123	Ex	Présence de plusieurs groupes d'arbres d'intérêt écologique à moins de 5m. Présence d'un arbre cornier à plus de 5m.	<ul style="list-style-type: none"> Préserver un maximum la lisière forestière. Encourager la création d'écotones (haies) le long du chemin.

Chemin en bon état ne nécessitant que des travaux de faible intensité se concentrant sur les 5m de part et d'autre du chemin → Acceptation du tracé sous réserve de la surveillance du chantier pour un impact minimal.

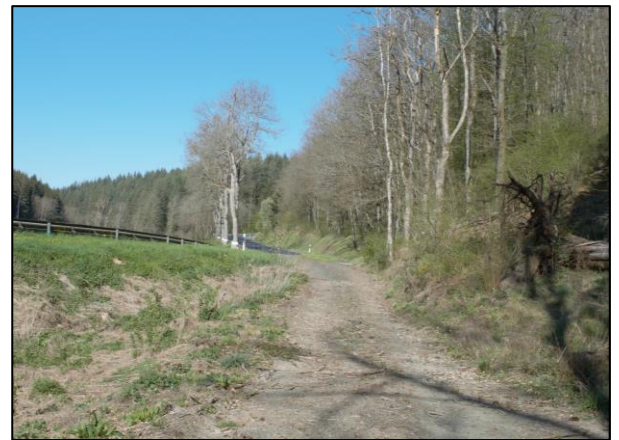
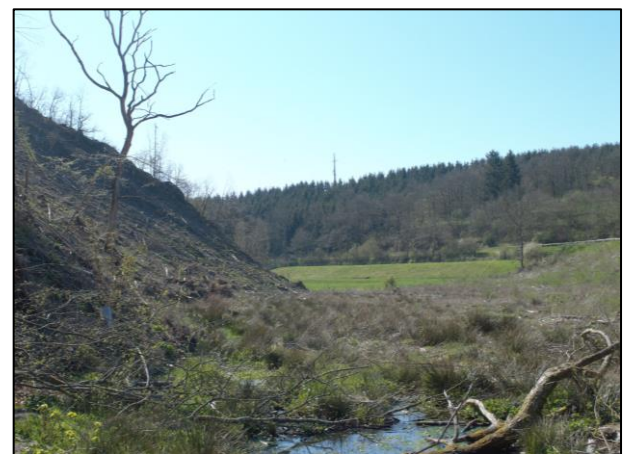
Tronçon n°12	405 m
Cote tronçon

Sous-tronçon n°	Longueur (m)	Ex/nv	Points « chauds » / commentaire	Choix réalisé /recommandations
12_1	405	Ex	Présence d'un ruisseau à proximité. Présence d'une zone humide à moins de 5m. Présence d'un arbre cornier à moins de 5m. Alignement d'arbres d'intérêt écologique à 5m. Chemin très endommagé en raison des sols humides.	<ul style="list-style-type: none"> Préserver la zone humide au maximum en préservant les sols et en utilisant des moyens adaptés. Préserver l'alignement d'arbres. Sensibiliser sur la sensibilité des sols alentours et sur la nécessité de protéger ceux-ci. Plusieurs parcelles en gestion publique → inciter à laisser la recolonisation naturelle de la plaine ou inciter à la plantation feuillue. Si volonté de planter utiliser des méthodes de gestion forestière respectueuses des sols.

Acceptation du tracé sous réserve de la surveillance du chantier pour un impact minimal.

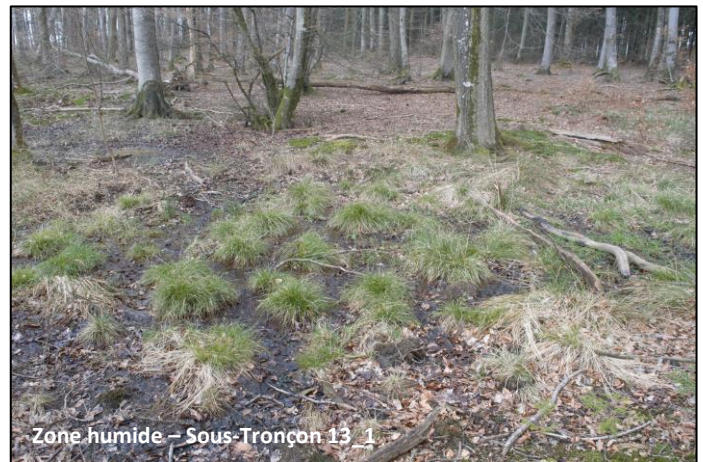
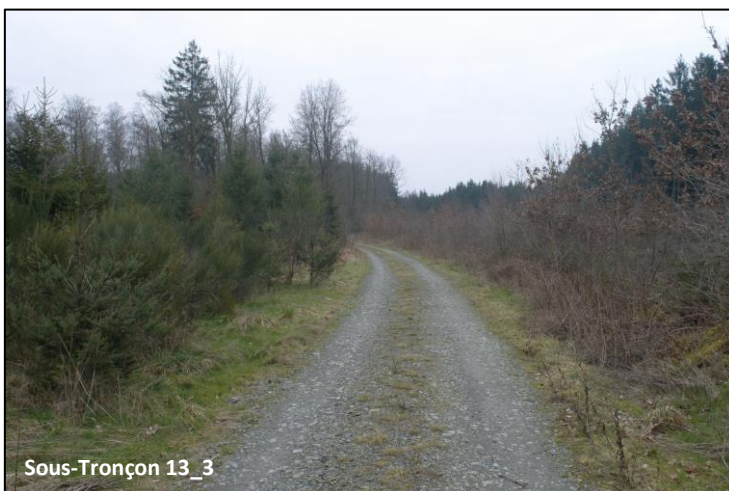
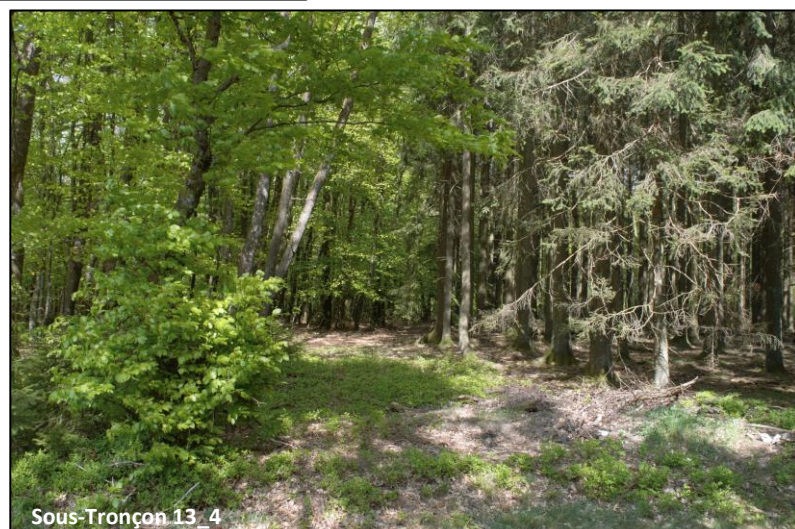
Tronçon n°13	1.676 m
Cote tronçon

Sous-tronçon n°	Longueur (m)	Ex/nv	Points « chauds » / commentaire	Choix réalisé /recommandations
13_1	516	Nv	<p>Zone humide (suintement) à proximité directe du tracé prévu (<5m).</p> <p>Présence d'un arbre cornier à moins de 5m.</p> <p>Présence de deux arbres morts à moins de 10m.</p> <p>Traversée d'un habitat potentiel 9110.</p> <p>Zone sensible du point de vue archéologique</p>	<ul style="list-style-type: none"> • Consultation d'un archéologue avant et pendant la phase de travaux. • Epargner les éléments d'intérêt écologiques référencés. • Modifier éventuellement le tracé (vers l'ouest) pour ne pas dégrader la zone humide référencée et/ou réaliser les aménagements nécessaires dans la voirie pour minimiser l'impacts (gué, matériaux drainant). • Préserver les sols au maximum car sensibles à cet endroit. • Suivi des travaux pour la préservation maximale des gros arbres en bord de voirie. • Eviter les sacrifices d'exploitation pouvant nuire à la régénération de l'habitat N2000. • Plusieurs parcelles en gestion publiques → préserver au maximum les arbres porteurs de micro-habitats et désigner des arbres bio.

13_2	552	Ex	<p>Présence d'un arbre remarquable à moins de 5m.</p> <p>Traversée d'un habitat potentiel 9110.</p>	<ul style="list-style-type: none"> • Travaux de faible intensité majoritairement localisés dans les 5m autour de la voirie (largeur actuelle de 2,8m). • Suivi des travaux pour la préservation maximale des gros arbres en bord de voirie. • Eviter les sacrifices d'exploitation pouvant nuire à la régénération de l'habitat N2000. • Sensibiliser sur la protection des sols et la désignation d'arbres bio.
13_3	434	Ex	<p>Présence d'arbres corniers à plus de 5m.</p>	<ul style="list-style-type: none"> • Sensibiliser au mélange d'essences.
13_4	174	Ex	<p>Présence d'un bois mort debout d'intérêt écologique sur le tracé du chemin.</p> <p>Passage à proximité directe d'un habitat 9110.</p>	<ul style="list-style-type: none"> • Réaliser l'élargissement du chemin de façon à épargner l'habitat 9110. • Epargner si possible l'arbre mort, si non le laisser au sol. • Suivi des travaux pour la préservation maximale des gros arbres en bord de voirie. • Eviter les sacrifices d'exploitation pouvant nuire à la régénération de l'habitat N2000. • Sensibiliser à la désignation d'arbres bio.

Acceptation du tracé sous réserve de la surveillance du chantier pour un impact minimal sur les éléments biologiques et de **la présence d'un expert pour éviter les impacts sur les éléments archéologiques potentiels au niveau du sous-tronçons concerné**. Profiter de la présence de parcelles à gestion publique sur le tracé pour mettre en œuvre des actions en faveur de la biodiversité.

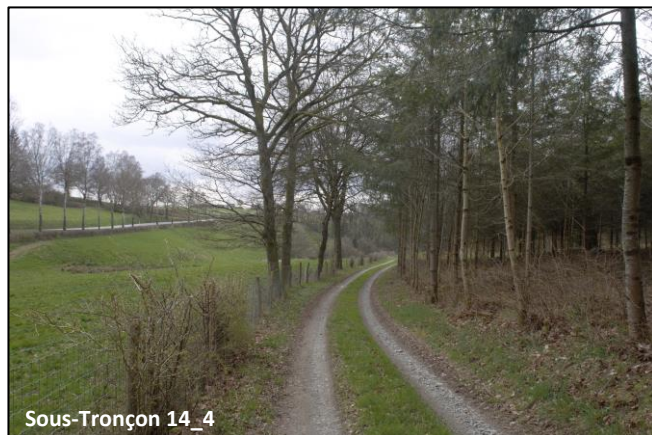
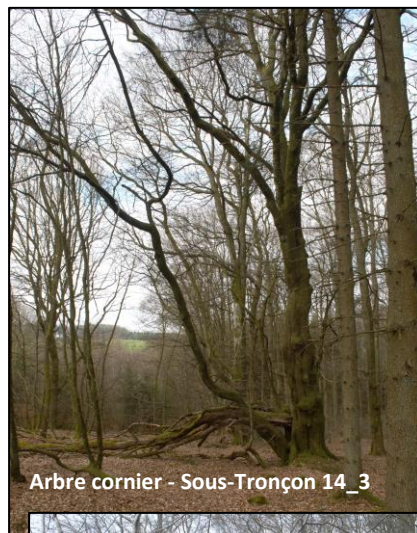
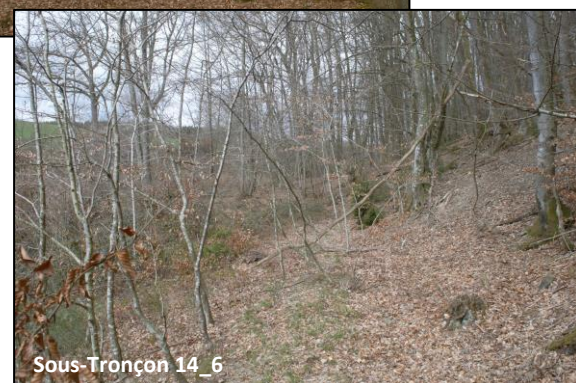
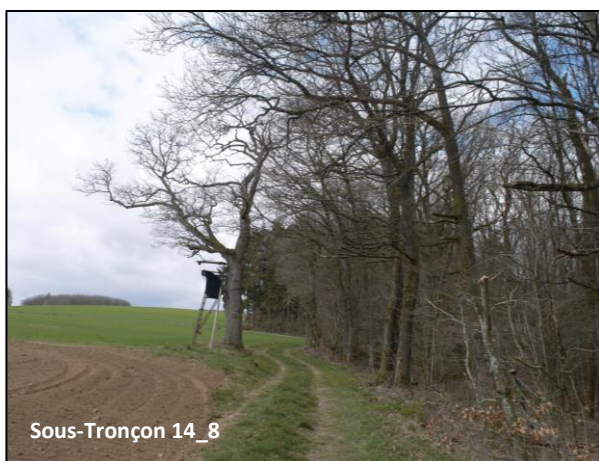
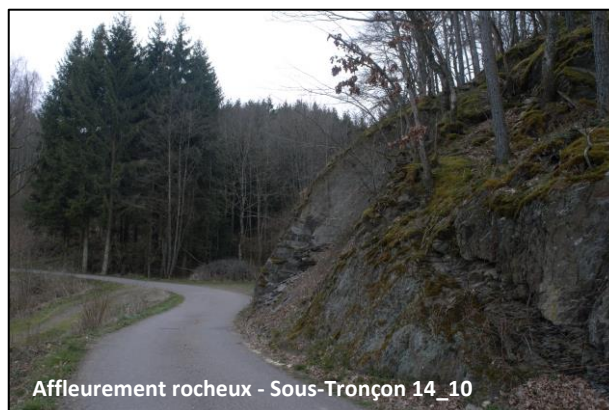
Sous-tronçon n°	Longueur (m)	Ex/nv	Points « chauds » / commentaire	Choix réalisé /recommandations
14_1	2.072	Ex	Présence de nombreux arbres corniers et de quelques bois morts sur pied à moins de 5m.	
14_2	154	Ex	Présence d'un arbre cornier et d'un groupe d'arbre d'intérêt écologique à moins de 5m. Zone de bois morts à moins de 10m.	<ul style="list-style-type: none"> Préserver dans la mesure du possible les éléments d'intérêts renseignés. Si abattage de bois morts debout, les laisser en forêt.
14_3	111	Nv	Présence d'un arbre cornier de valeur écologique remarquable à moins de 5m du tracé. Partie nord du tracé située en habitat 9110.	<ul style="list-style-type: none"> Préserver au maximum les arbres corniers. Si volonté de faire aller le tracé si loin, déplacement du tracé vers l'ouest entre les deux arbres. Préserver un maximum le sol dans l'habitat 9110 et les arbres de grosses dimensions. Suivi des travaux pour la préservation maximale des gros arbres en bord de voirie. Eviter les sacrifices d'exploitation pouvant nuire à la régénération de l'habitat N2000. Plusieurs parcelles en gestion publique → Désignation d'arbres bio.

14_4	1.017	Ex	Présence de nombreux arbres corniers, arbres d'intérêt écologique, de haies et d'arbres morts debout à moins de 5m du tracé.	<ul style="list-style-type: none"> Préserver au maximum les éléments d'intérêts renseignés. Remise en état des haies si endommagement. Sensibiliser sur la diversification des essences.
14_5	1.319	Ex	Présence d'arbres corniers et d'arbres morts debout à moins de 5m. Aménagement d'un pont.	<ul style="list-style-type: none"> Préserver au maximum les éléments d'intérêts renseignés. Préserver le ruisseau et les éléments d'intérêts renseignés à proximité.
14_6	161	Ex	Aucun.	
14_7	208	Ex	Présence d'arbres corniers à moins de 10m.	<ul style="list-style-type: none"> Préserver les éléments d'intérêts renseignés. Déplacer le bois mort couché. Plusieurs parcelles en gestion publique → Désignation d'arbres bio.
14_8	604	Ex	Présence d'arbres corniers et de bois morts debout à moins de 5m. Zone sensible du point de vue archéologique	<ul style="list-style-type: none"> Consultation d'un archéologue avant et pendant la phase de travaux. Préserver au maximum les éléments écologiques renseignés. Réaliser l'élargissement en empiétant si possible au maximum sur la zone agricole pour préserver les arbres de bordure. Suivi des travaux pour la préservation maximale des gros arbres en bord de voirie. Sensibiliser à la désignation d'arbres bio et à la création de lisière forestière structurée.

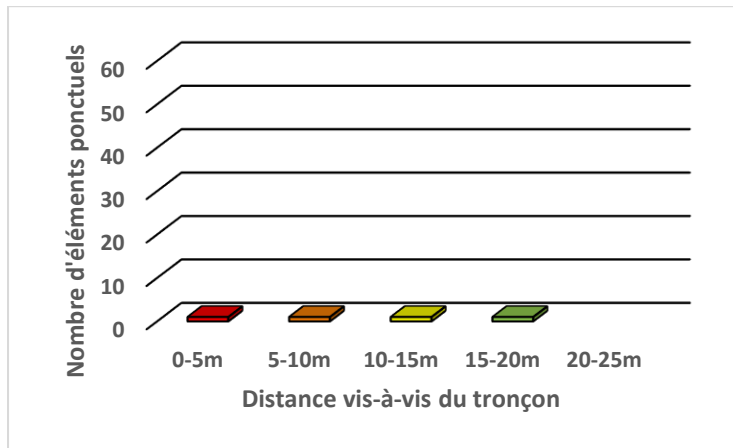
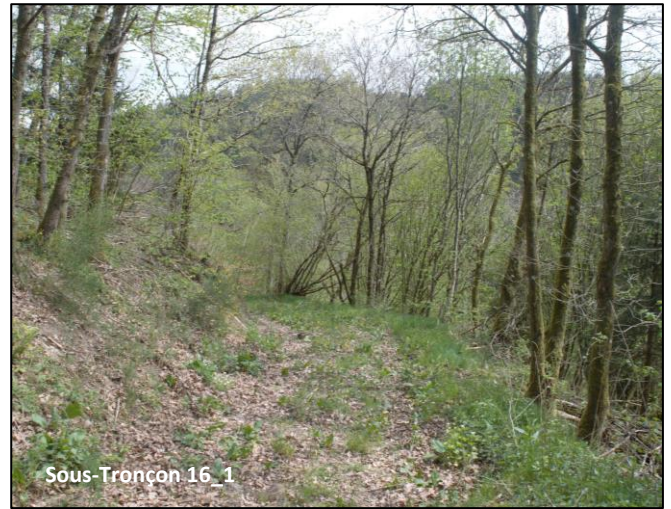
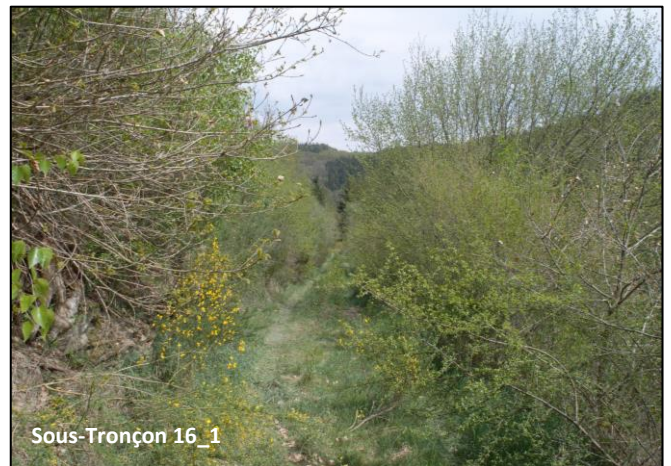
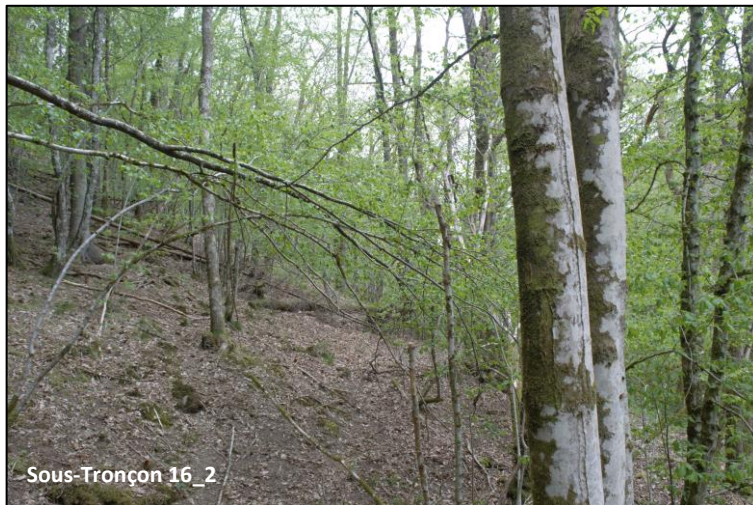
Sous-tronçon n°	Longueur (m)	Ex/nv	Points « chauds » / commentaire	Choix réalisé /recommandations
16_1	364	Ex	Présence d'un arbre cornier à moins de 5m. <i>Localisation dans la ZPS.</i>	<ul style="list-style-type: none"> Préserver l'arbre renseigné. Sensibiliser sur la diversification des essences et le reboisement feuillu sur les versants du fond de vallée.
16_2	426	Nv	Présence d'un arbre cornier et d'un arbre remarquable à moins de 10m. <i>Présence d'un biotope protégé 6430 à 15m en bordure du cours d'eau.</i> <i>Localisation dans la ZPS.</i>	<ul style="list-style-type: none"> Préserver le biotope protégé lors des travaux : assurer un suivi strict. Plusieurs parcelles en gestion publique → désignation d'arbres bio et incitation à la création de lisières structurées.
