Projet de remembrement d'Eschweiler Ouest : contenu des fiches

Fiche d'évaluation : projet de remembrement forestier de ESCHWEILER OUEST

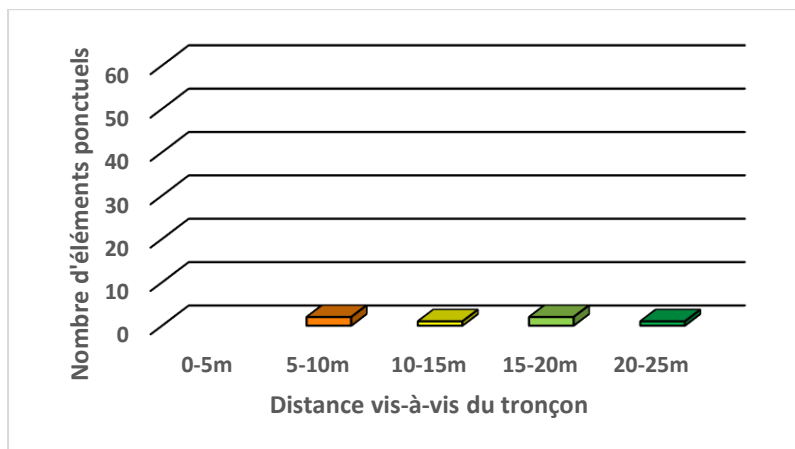
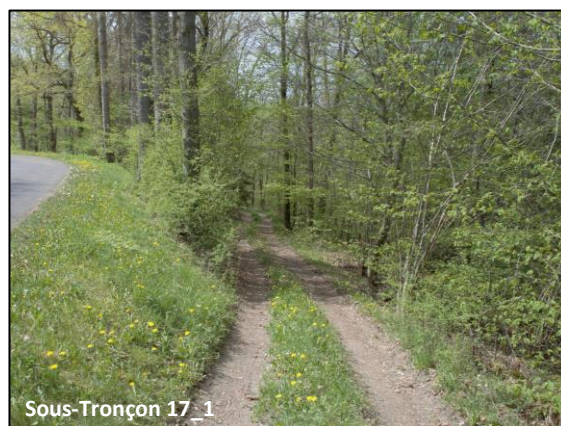
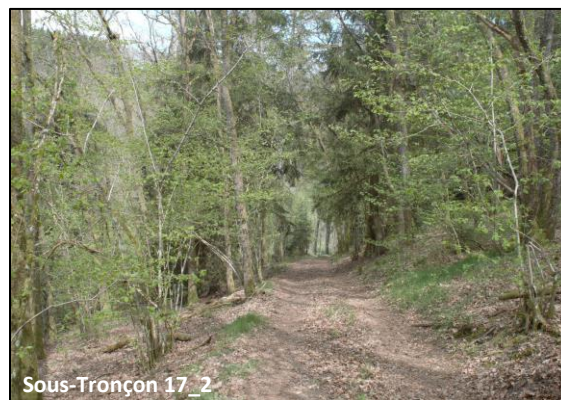
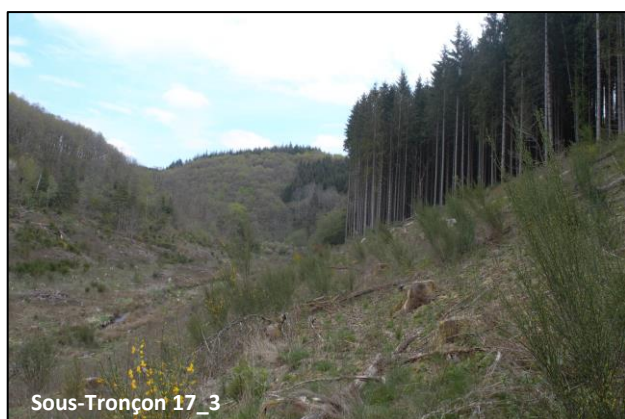
Sous-tronçon n°	Longueur (m)	Ex/nv	Points « chauds » / commentaire	Choix réalisé /recommandations
17_1	114	Ex	Localisation dans la ZPS.	
17_2	134	Ex	Présence d'un arbre cornier à plus de 5m. Localisation dans la ZPS.	<ul style="list-style-type: none"> Préserver les éléments renseignés dans la mesure du possible.
17_3	360	Nv	Présence d'arbres corniers et arbres morts debout à moins de 15m. Présence d'un biotope protégé 6430 à moins de 10m. Localisation dans la ZPS. Pentes moyennes à fortes.	<ul style="list-style-type: none"> Préserver le biotope protégé lors des travaux et préserver un maximum d'éléments renseignés, surtout ceux avec valeur écologique forte. Sensibiliser sur la protection des sols (érosion) et encourager une replantation feuillue diversifiée dans les versants mis à blanc. Encourager la désignation d'arbres bio.

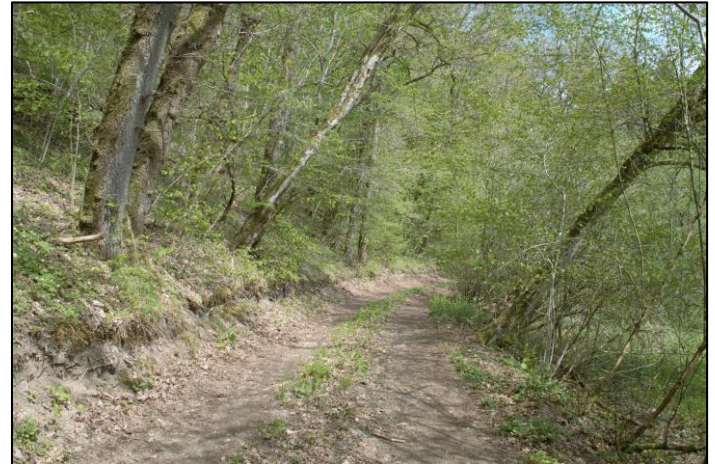
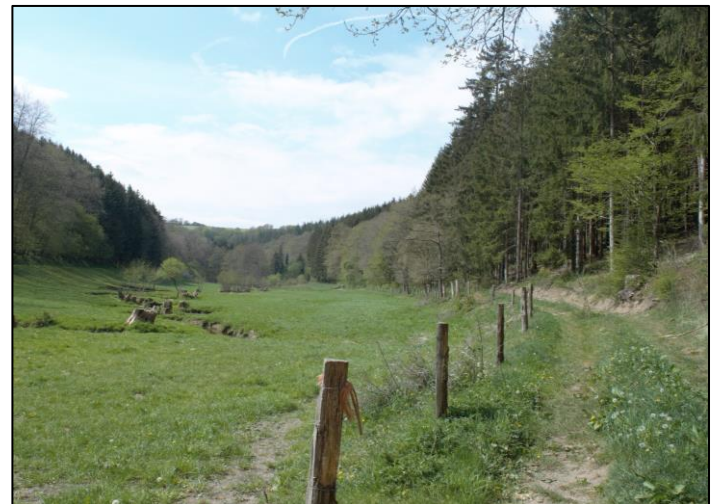
Sous-tronçon n°	Longueur (m)	Ex/nv	Points « chauds » / commentaire	Choix réalisé /recommandations
18_1	674	Ex	Présence d'arbres corniers, arbres remarquables et arbres morts debout d'intérêt à moins de 5m. Présence d'un biotope BK10 et d'un biotope 6510 à moins de 5m. Localisation dans la ZPS.	<ul style="list-style-type: none"> Préserver au maximum les éléments renseignés à valeur écologique forte ou plus, ainsi que les biotopes protégés. Sensibiliser sur la gestion extensive des prairies.
